**EVALUACIÓN DEL COMPORTAMIENTO SÍSMICO DE UN EDIFICIO
DE CONCRETO REFORZADO Y UNA PROPUESTA PARA
AUMENTAR SUS CAPACIDADES DE RESILIENCIA SÍSMICA.**

TESIS
QUE PARA OBTENER EL GRADO DE
MAESTRO EN INGENIERÍA CON FORMACIÓN EN CONSTRUCCIÓN

TUXTLA GUTIÉRREZ, CHIAPAS A JUNIO DE 2023

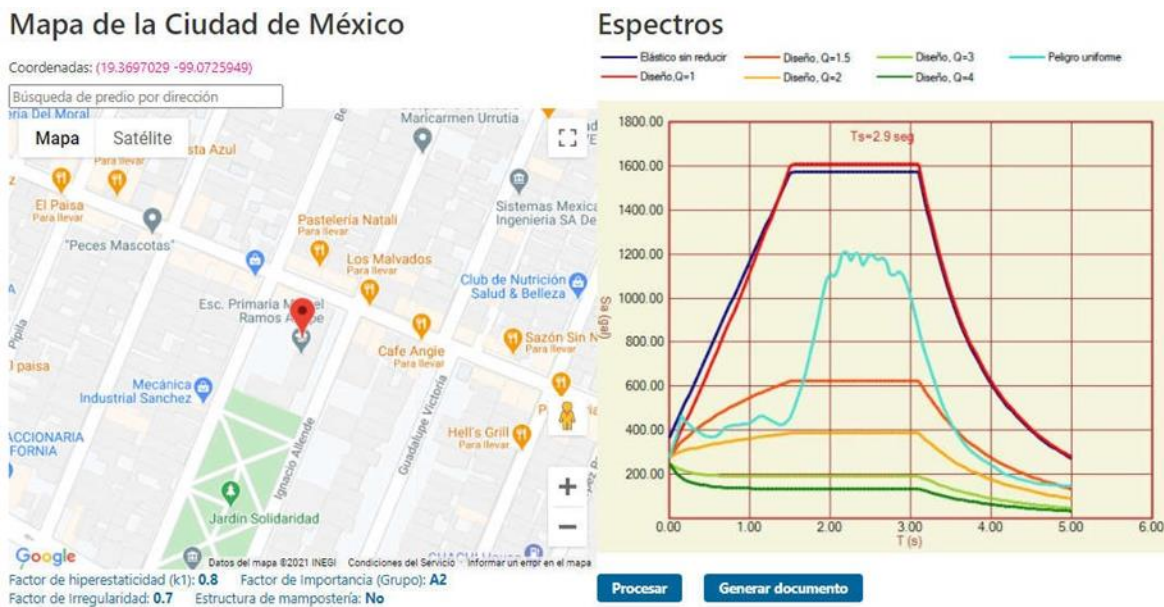
Figura 12. Obtención de espectro de diseño (SASID, 2020).

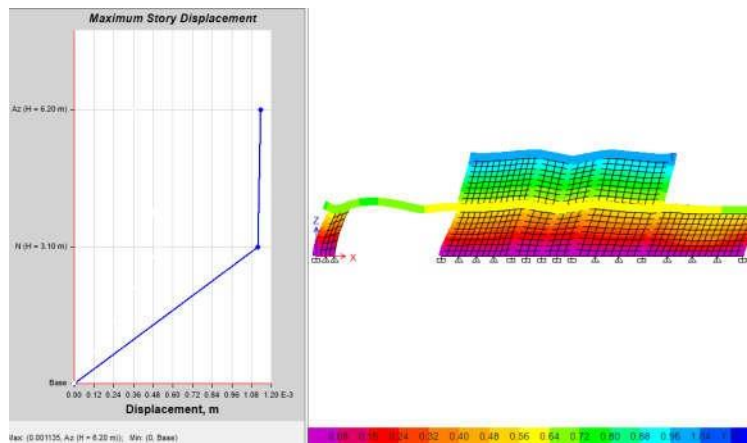
Figura 13. Desplazamientos en la dirección X. (ETABS, 19.0.2).

Revisión de desplazamientos en dirección X					
Nivel	Elevación m	Permisible m	Desplazamiento m	ΔQR m	Nota
Azotea (H = 6.20 m)	6.2	0.062	0.001135	0.003905762	Aceptable
Nivel 1 (H = 3.10 m)	3.1	0.031	0.001116	0.003840379	Aceptable

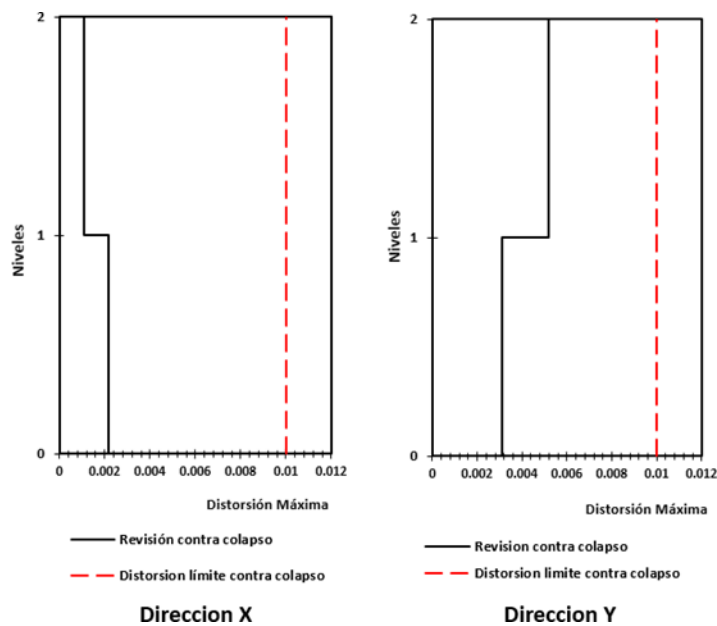
Figura 18. Distorsiones de entrepiso.

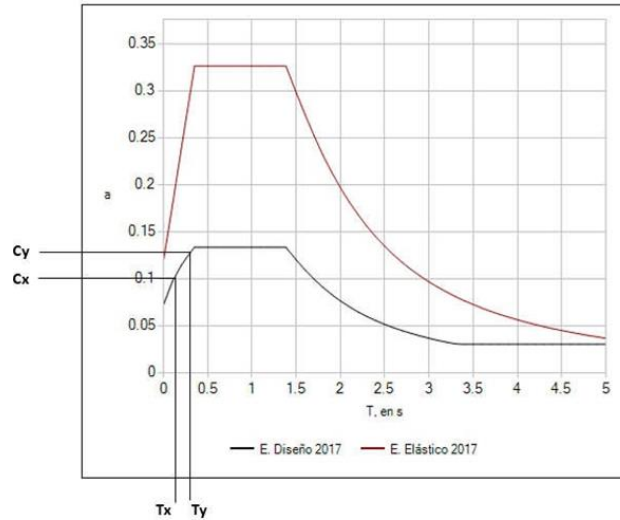
Con los periodos de vibración de cada uno de las estructuras obtenidos del programa de cálculo estructural, se grafican en la curva del espectro de diseño con el fin de obtener los coeficientes sísmicos para cada una de las direcciones correspondientes X y Y.

Figura 20. Espectro de diseño (SASID, 2020).

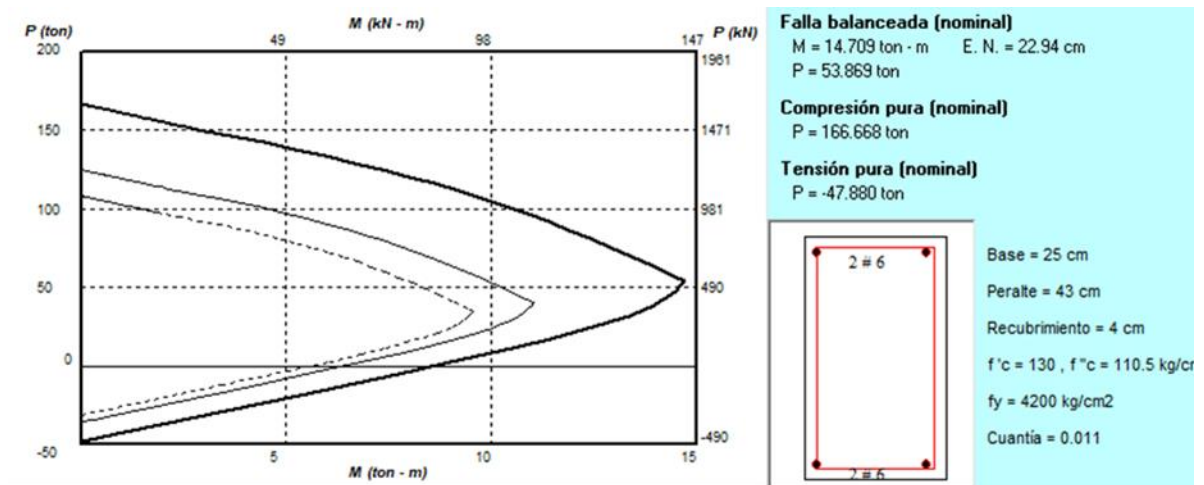
El diagrama de interacción se obtuvo mediante el software Diagramas de interacción dimensionales NTC – 2017 (DID 2018).

Figura 21. Diagrama de interacción (DID, 2018).

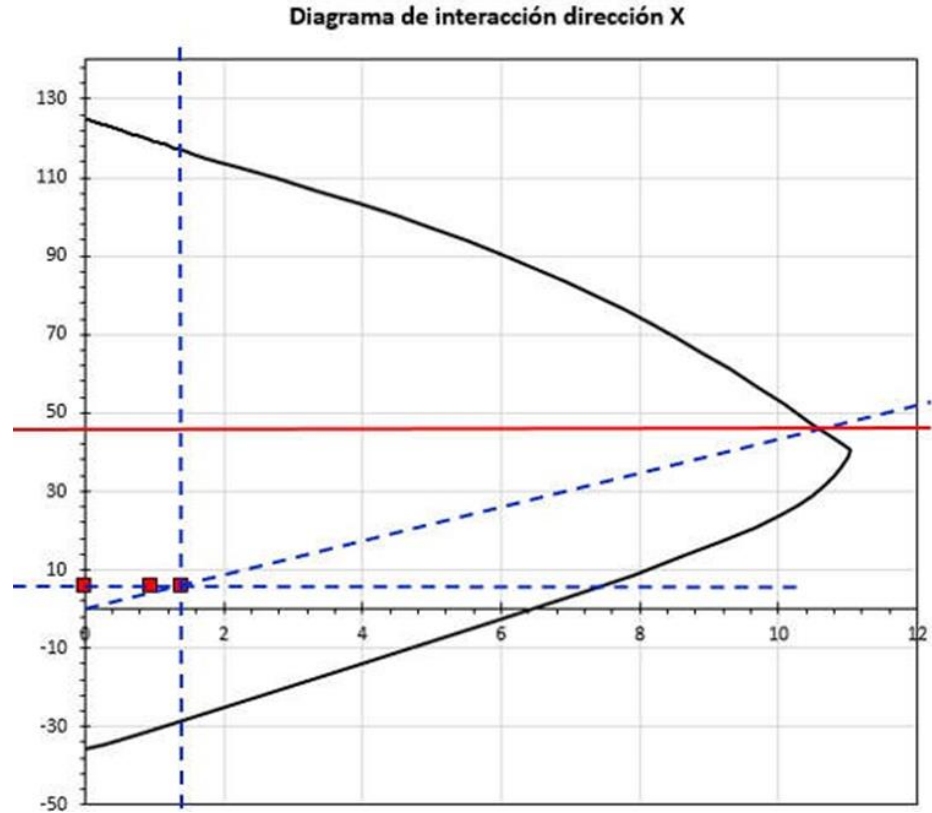
$P_{RX} = 46.00 \text{ ton}$

Figura 22. Diagrama de interacción en sentido "X". (DID, 2018).

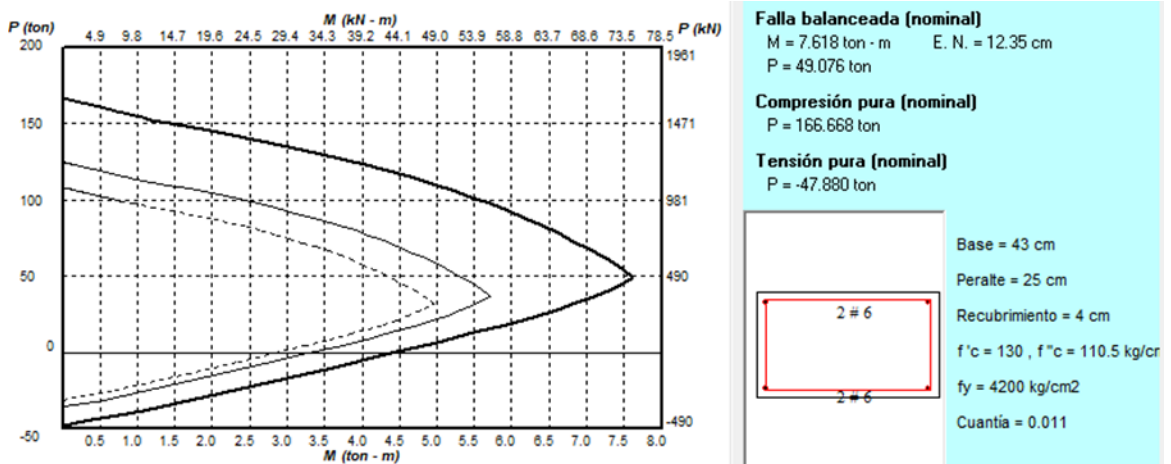
Figura 23. Diagrama de interacción, con excentricidad en " e_y ". (DID, 2018).

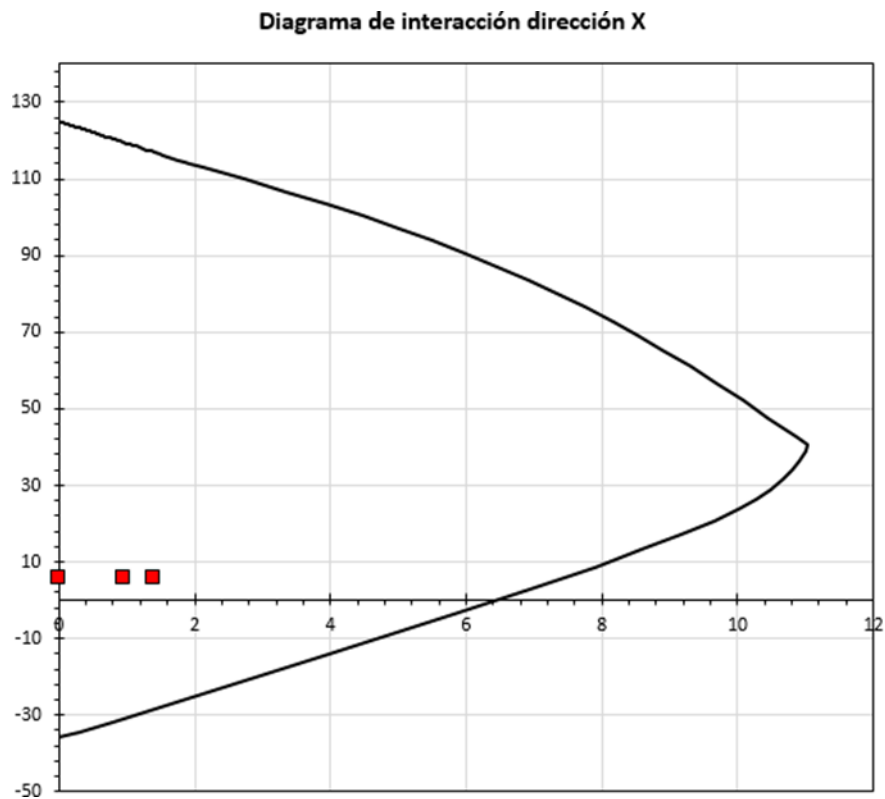
Figura 25. Revisión de cuantía en diagramas de interacción, sentido "X" (DID, 2018).

Las cargas aplicadas a la columna, con el reforzamiento planteado es suficiente para resistir las cargas aplicadas a la estructura.

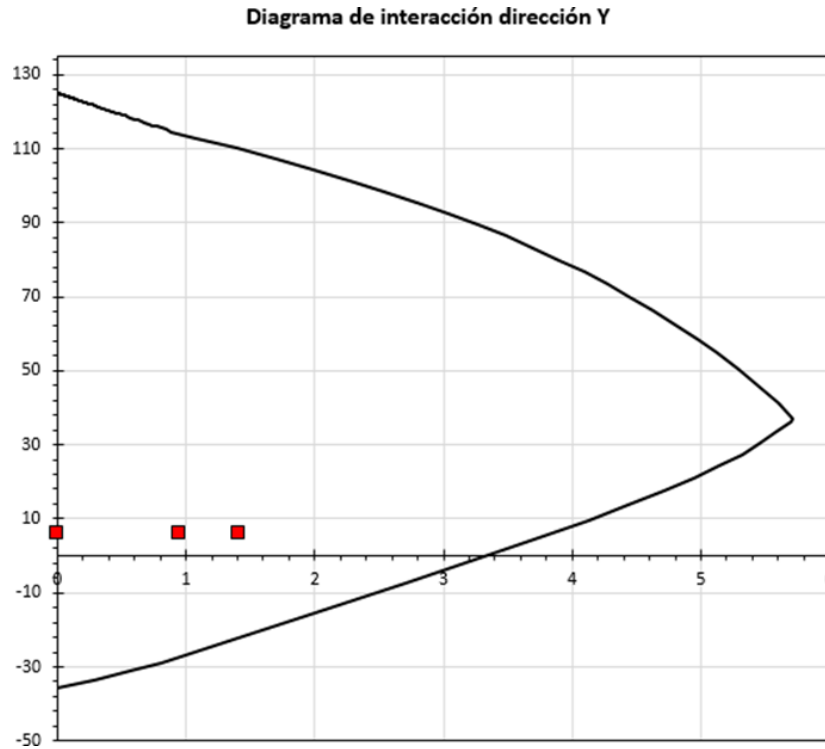
Figura 26. Revisión de cuantía en diagramas de interacción, sentido “Y” (DID, 2018).

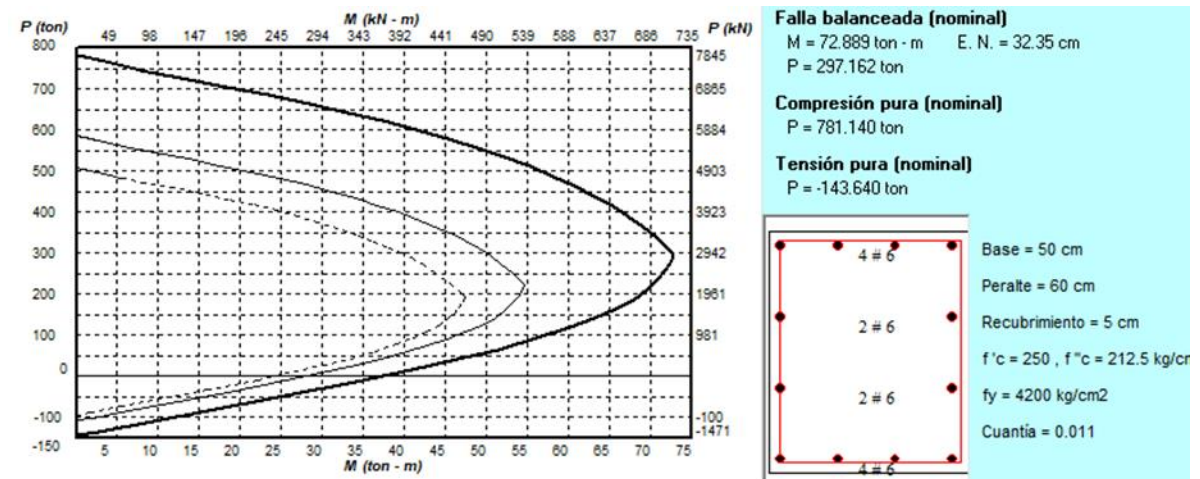
Figura 32. Diagrama de interacción para el reforzamiento de C-1, (DID, 2018).

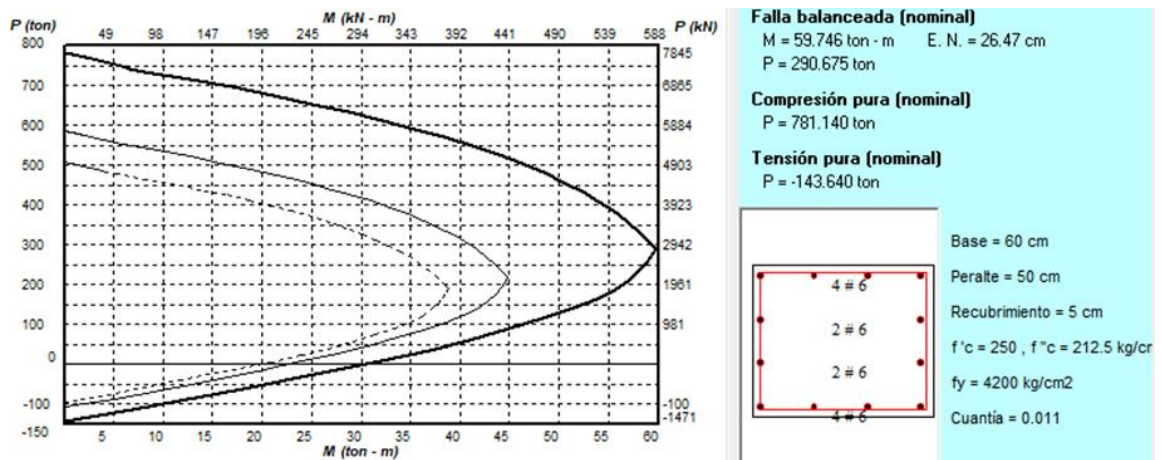
Figura 34. Carga normal resistente de diseño aplicada con una excentricidad ey (DID, 2018).

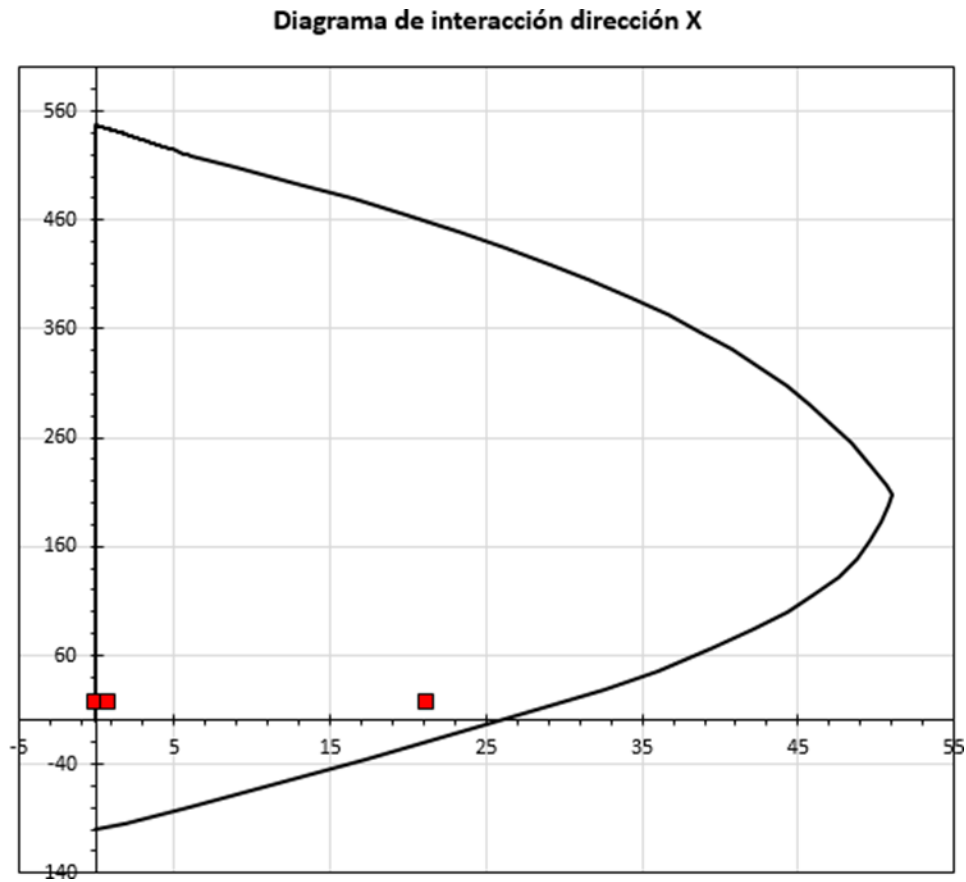
Figura 36. Revisión del diagrama de interacción dirección "X" (DID, 2018).

Las cargas aplicadas a la columna, con el reforzamiento planteado es suficiente para resistir las cargas aplicadas a la estructura.

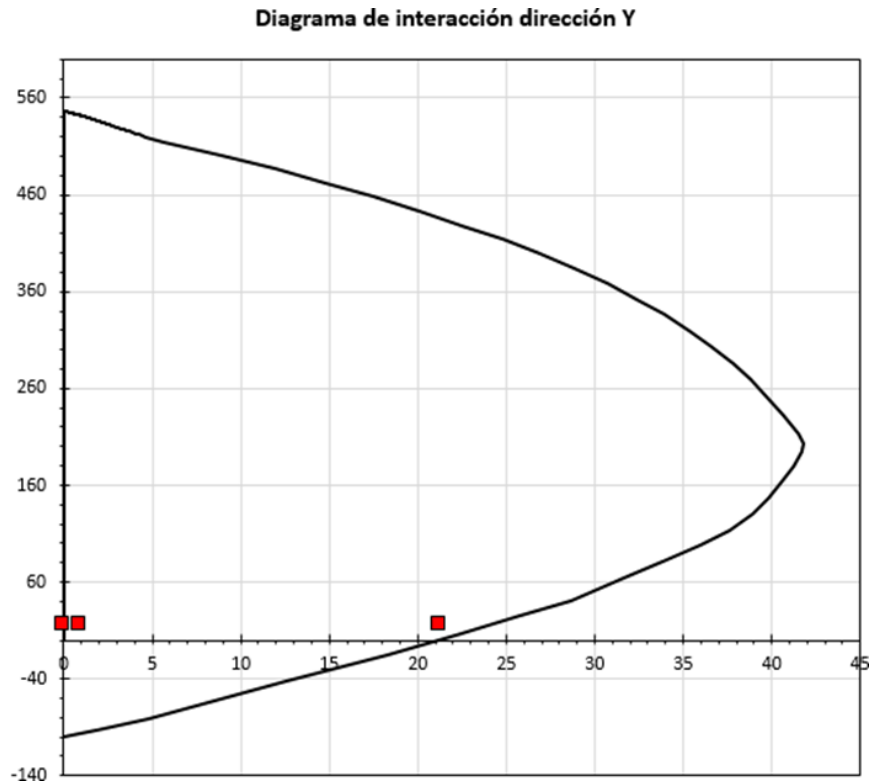
Figura 37. Revisión del diagrama de interacción dirección “Y” (DID, 2018).

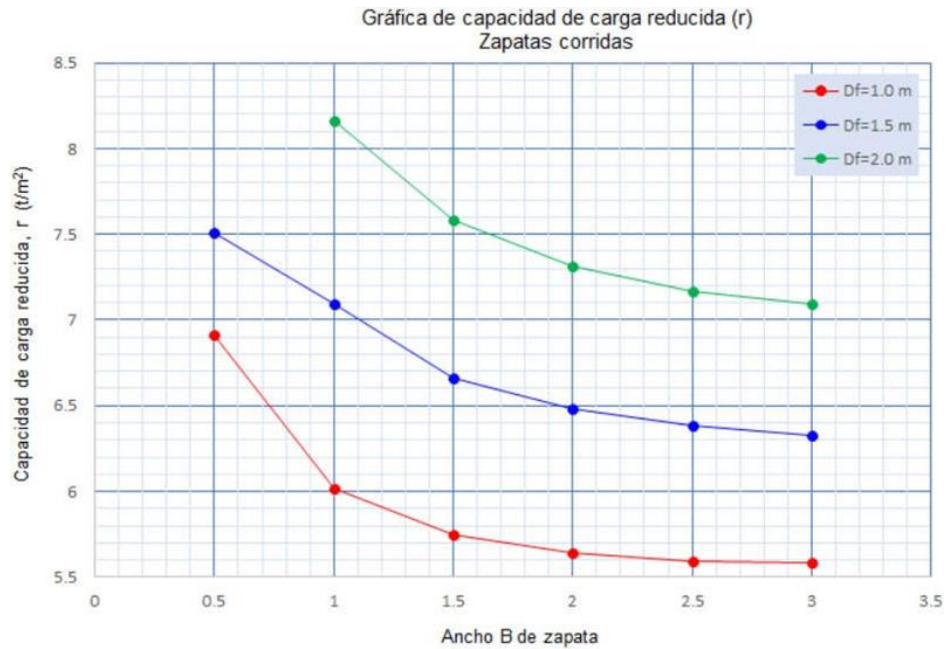
Por lo cual se hará uso de la capacidad de carga para zapatas corridas a una profundidad de 2.0 m, usando la mínima de estas se tiene una capacidad de carga de 7.1 Ton/m².

Figura 41. Grafica de la capacidad de carga reducida (r).
